源城区东埔街道“3·9”一般事故调查报告

源城区人民政府事故调查组

2025年7月1日

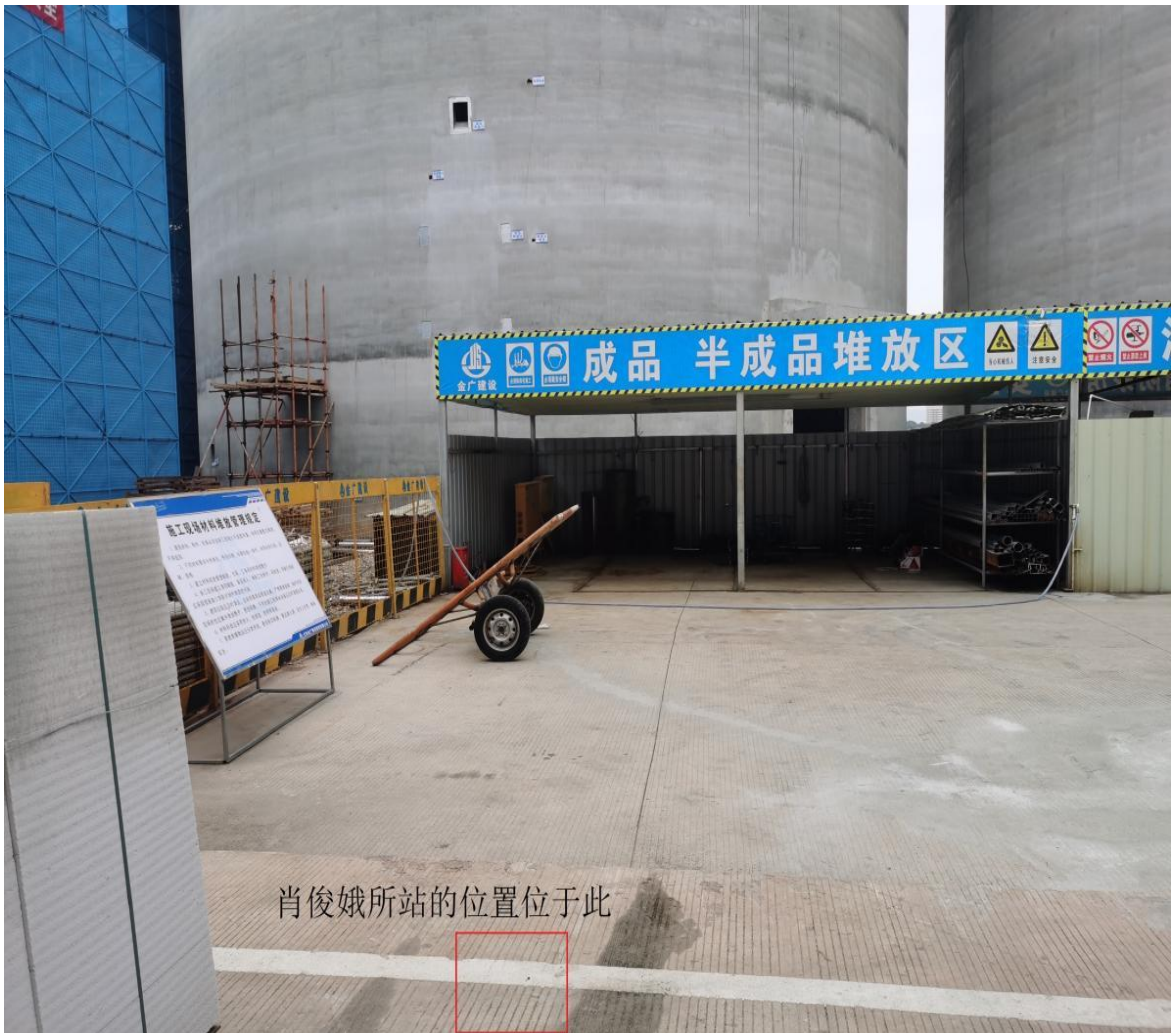
图 1

2025年3月9日9时许，肖俊娥^[10]（乾晟公司聘请的塔吊信号工）在中央储备粮河源直属库有限公司仓储扩建项目内部道路上指挥塔吊作业（图1），宫兴波^[11]（乾晟公司聘请的力工）在内部道路上（图2）驾驶叉车（图3）运送货物轻质砖（砖堆约长1米，宽0.8米，高1.2米），因货物过高影响其视线，逆向行驶至肖俊娥作业区域时（图4），撞倒正在指挥塔吊的作业人员肖俊娥，并从其身上碾压，宫兴波感觉碾压到物体后，倒车并下车查看，见肖俊娥躺在叉车前，随后周围的工作人员查看肖俊娥的身体状况，乾晟公司员工代启刚立即拨打“120”急救电话。

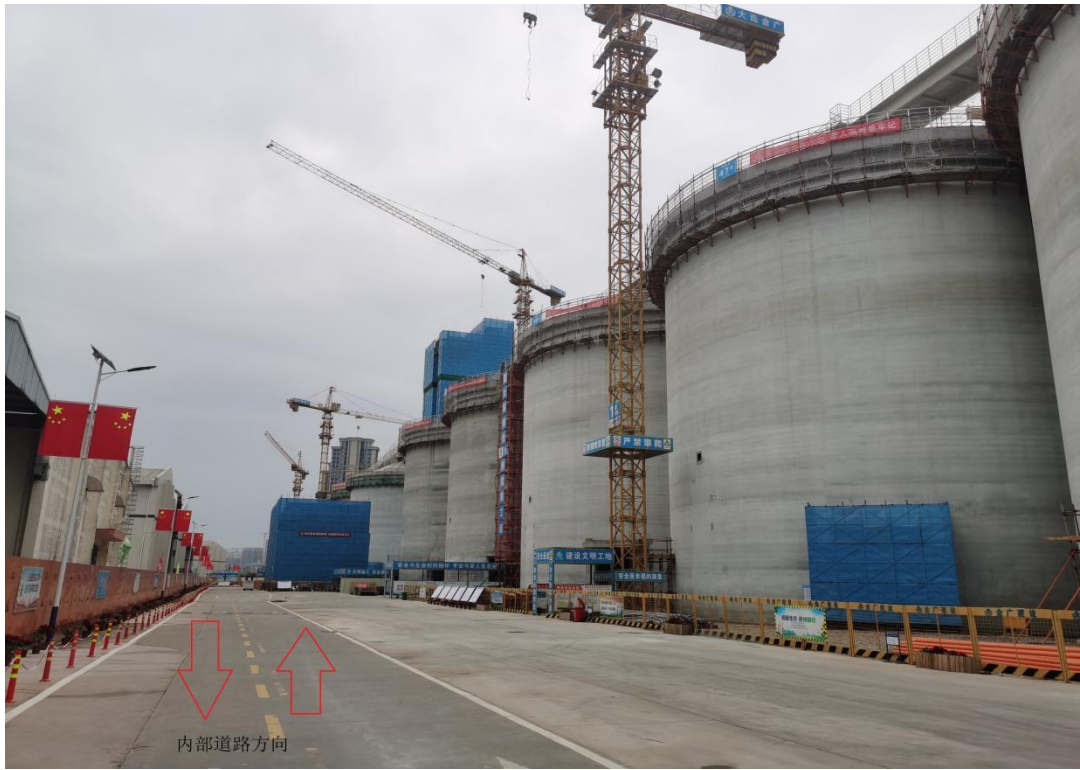
图 2

事故发生地点为河源市源城区东埔街道高塘村中央储备粮河源直属库仓储扩建空地内部道路，道路现场设置规范，人行道与车道隔离，并设置有导向箭头指示标识。

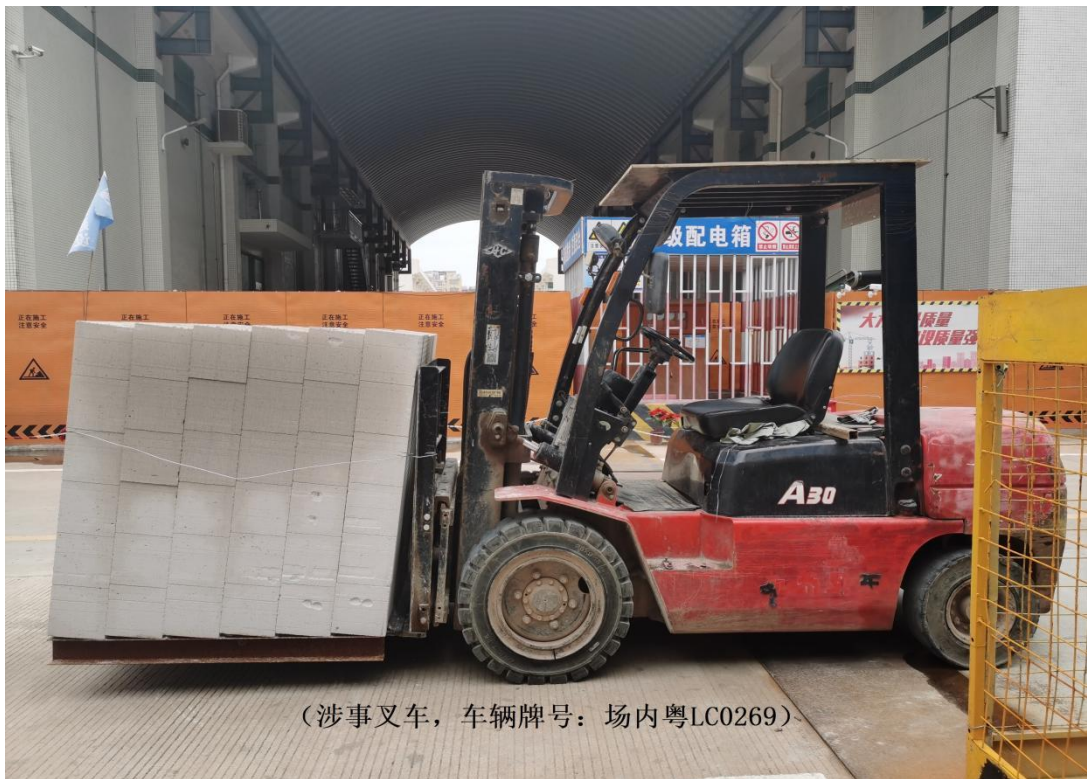
图 3

(涉事叉车，车辆牌号：场内粤LC0269)

官兴波，无证驾驶叉车^[12]未按操作规程安全驾驶，行驶过程中未注意路面和行人情况，未及时观察周边情况，撞倒正在指挥塔吊作业的肖俊娥，是造成这起事故发生的直接原因。
