源城区源南镇“6·6”一般事故 调查报告

源城区政府事故调查组
2025年9月26日

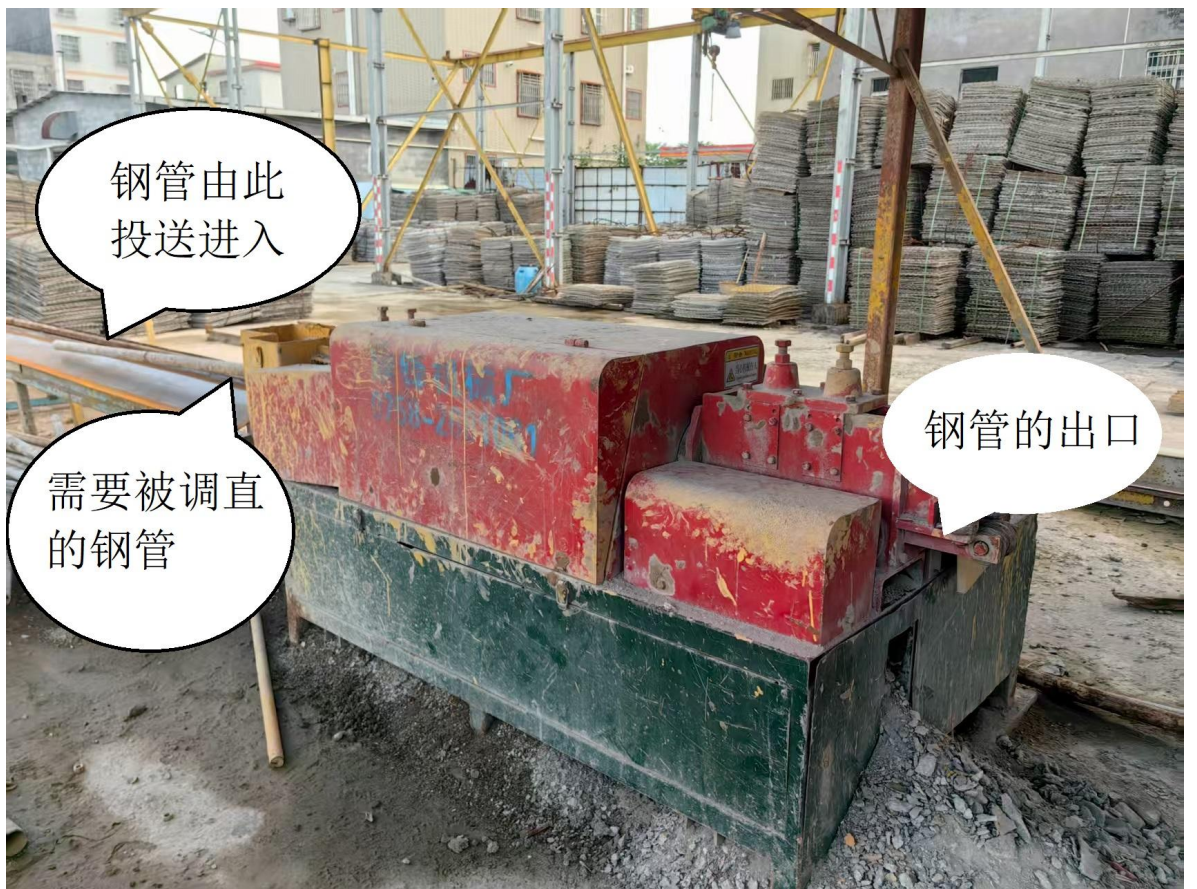
图1 涉事钢管调直除锈涂漆机

涉事钢管调直除锈涂漆机系胡德超于2024年12月从他人手中购入的二手设备，经调查，设备使用正常，未出现故障，但设备无安装防护装置，该设备存在对其它物体旋转带动的安全隐患。该设备主要用途是将脚手架钢管进行调直，将弯曲变形的钢管投进到机械口后，进行调直，再从机械的出口送出，起到调直的作用。

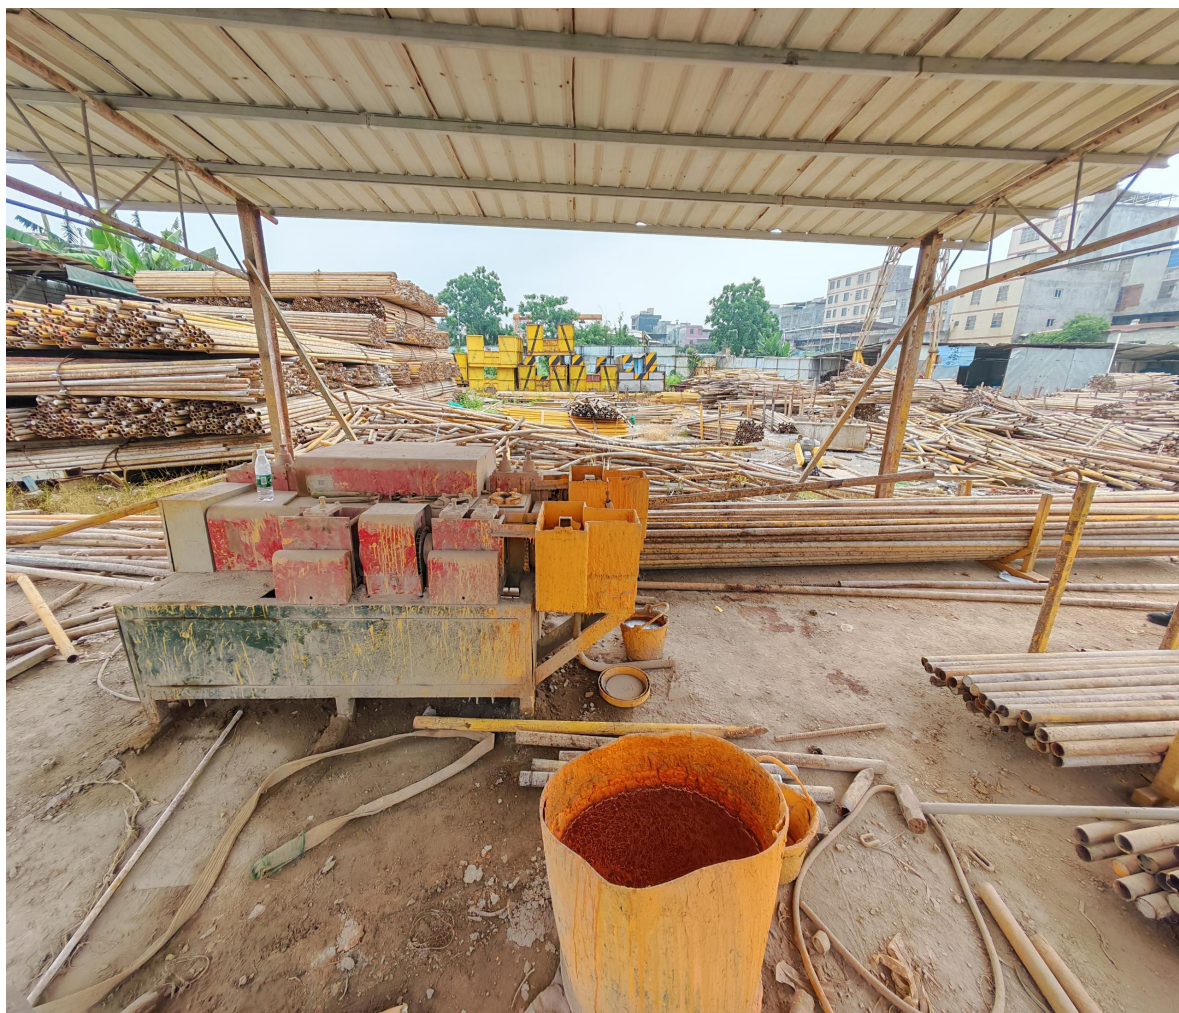
架钢管调直机作业，周建军站在调直机旁。机械在运转的过程中，周建军手压钢管时，裤头贴在钢管的表面上，周建军贴着钢管一起旋转，旋转了四圈后，胡德超立刻将电源关掉，机械停止了运行，周建军在旋转的过程中，头部撞击到旁边堆放着的钢管，导致周建军受伤，胡德超立即拨打“120”急救电话将周建军送至河源市中医院抢救，于6月15日14时宣布抢救无效死亡。

图2 事发现场

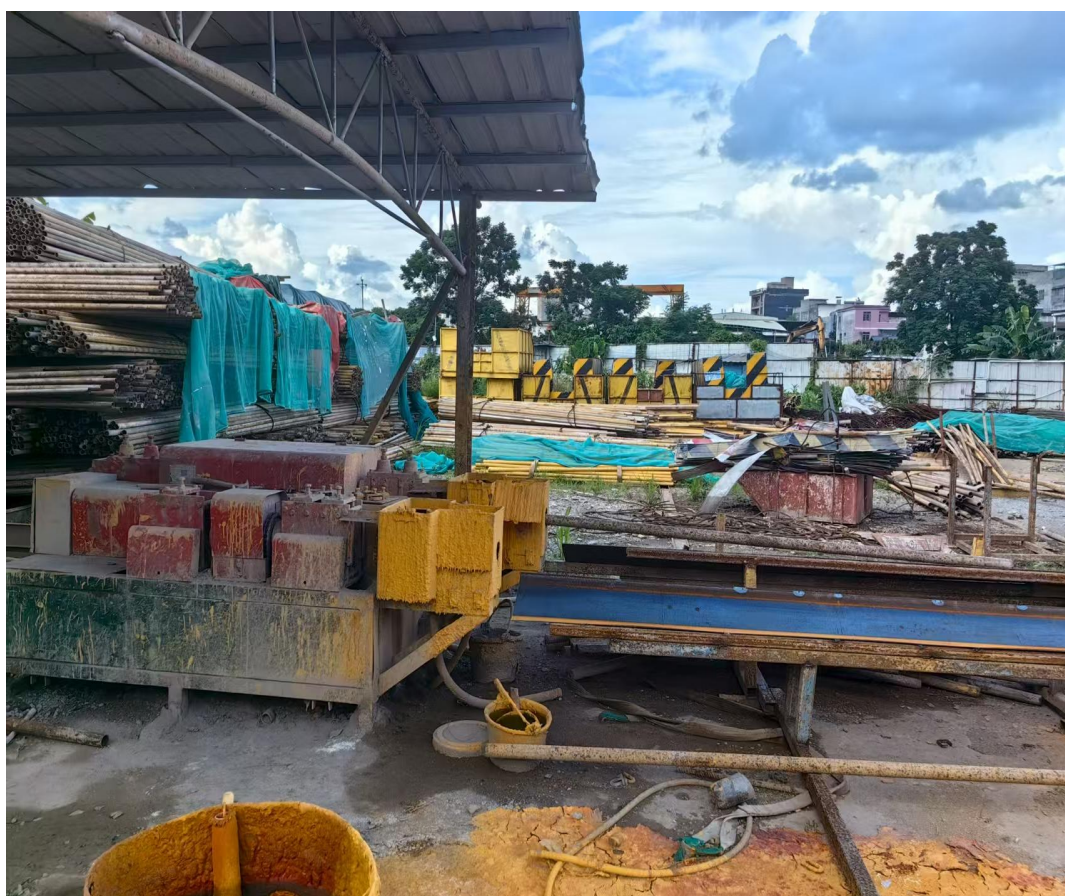
现场勘查情况：事故发生地点为河源市源祥劳务有限公司脚手架钢管堆放场地，场地周围堆放较多的钢管，都是等待调直的脚手架钢管，现场设备已停用。

图3 脚手架钢管的堆放场地

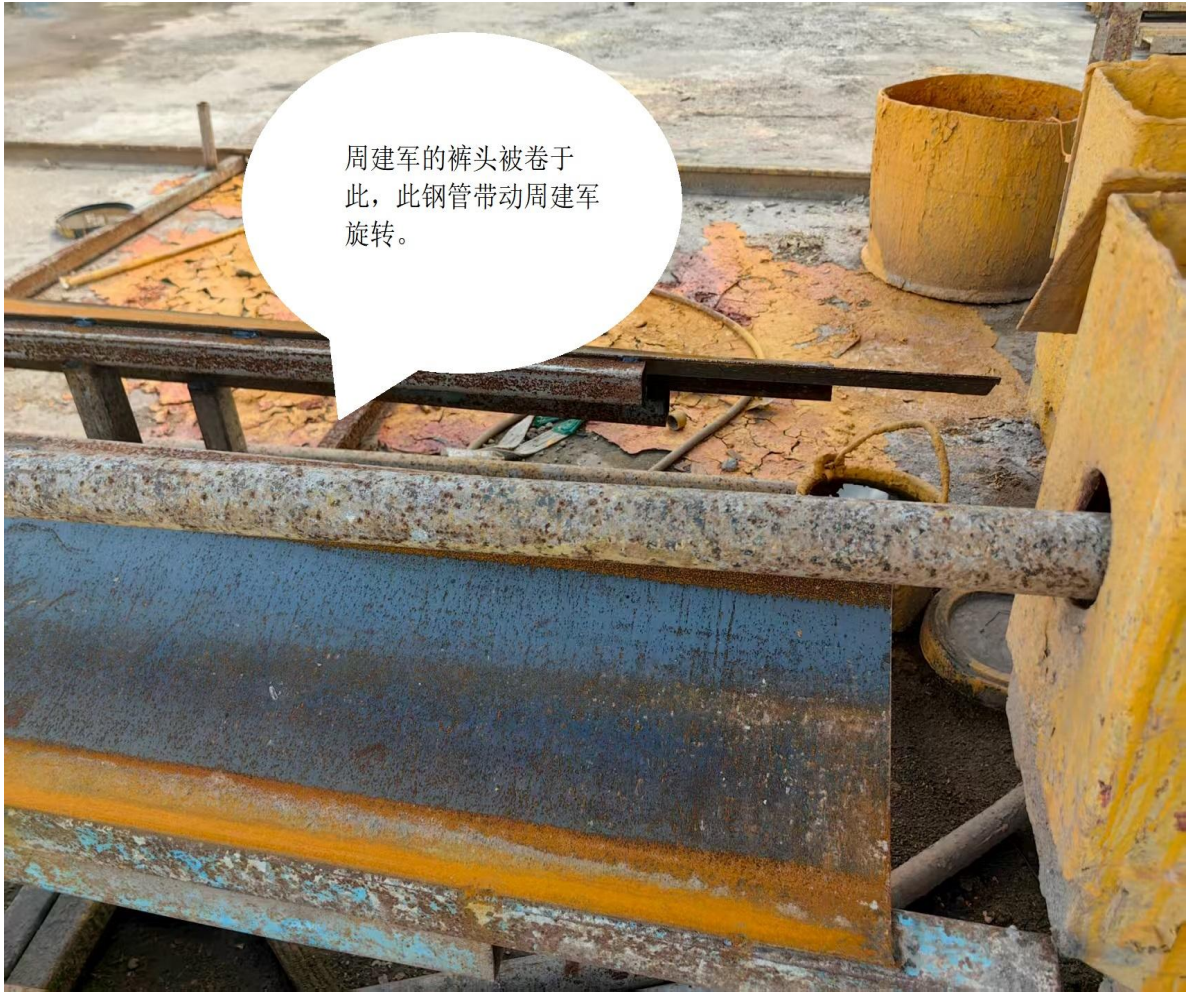
图4 周建军的裤头被卷的位置

周建军在作业过程中未佩戴劳保用品^[2]，未做好安全防护措施，在压脚手架钢管的过程中，过于靠近设备致使身体被机械带动致使头部撞击钢管造成受伤致死。
