源城区工业园三期大塘村“7·4”一般事故 调查报告

事故调查认定，源城区工业园三期大塘村“7·4”事故是一起一般生产安全责任事故。

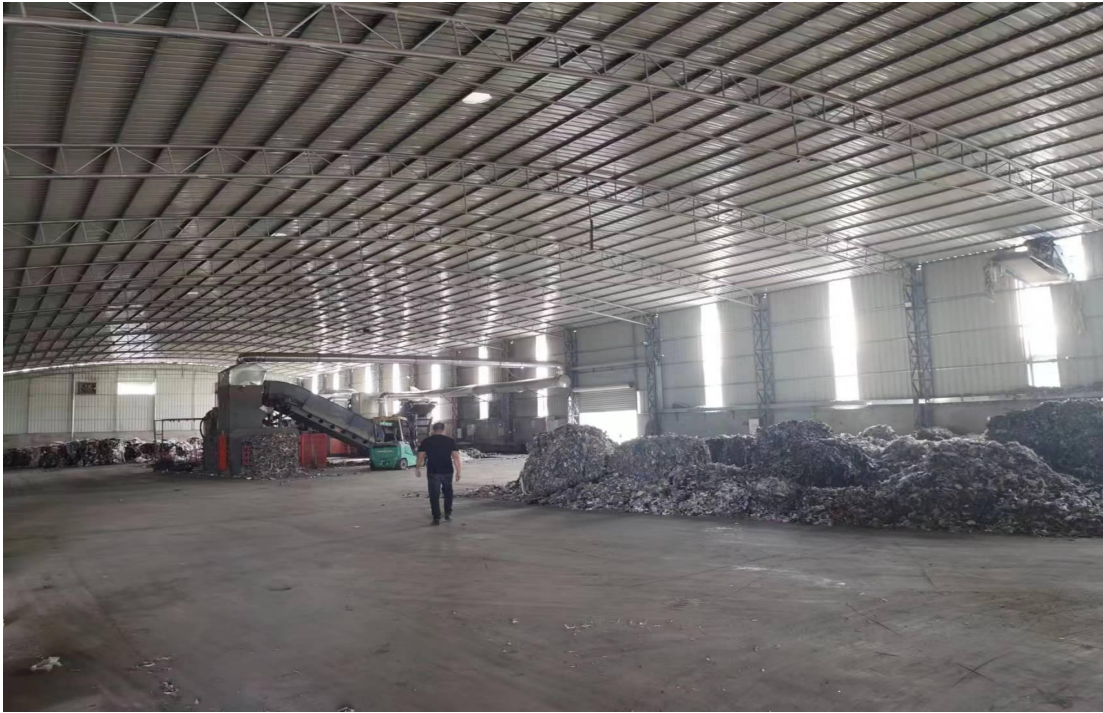
河源市***有限公司车间

事发点位于***公司车间内，该车间约6000 m²，事发时传送带前堆满货物，货物主要是工业回收的废料。堆放货物的面积约30 m²，涉事叉车停放在传送带旁，涉事叉车车牌（场内）粤P·*****。

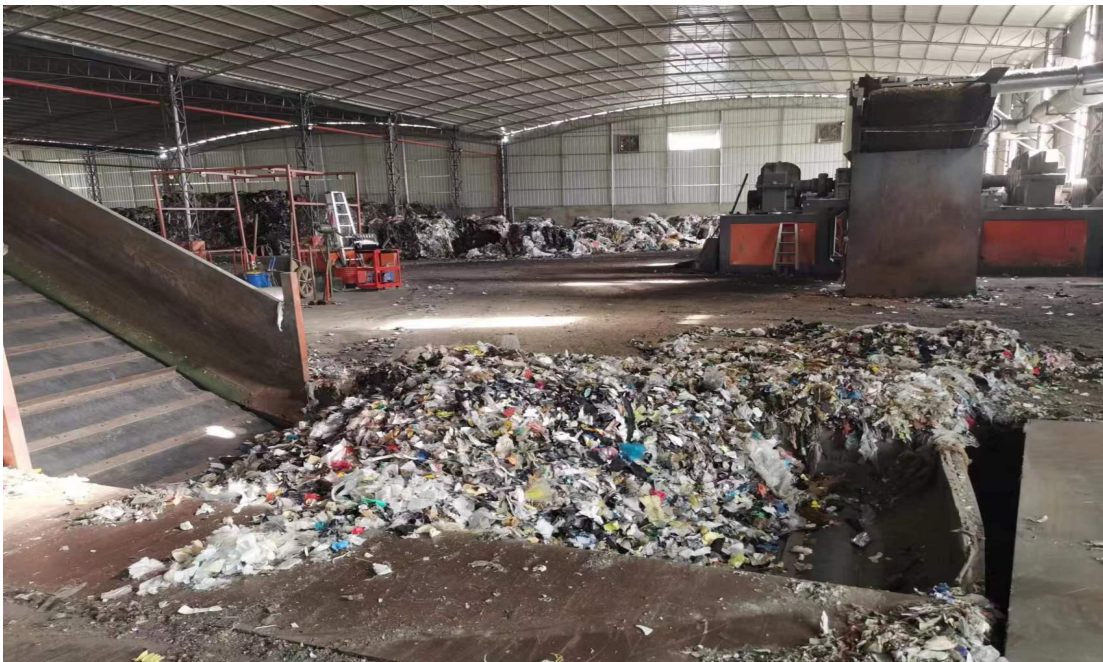
河源市***有限公司车间传送带前（李**从此处倾倒）

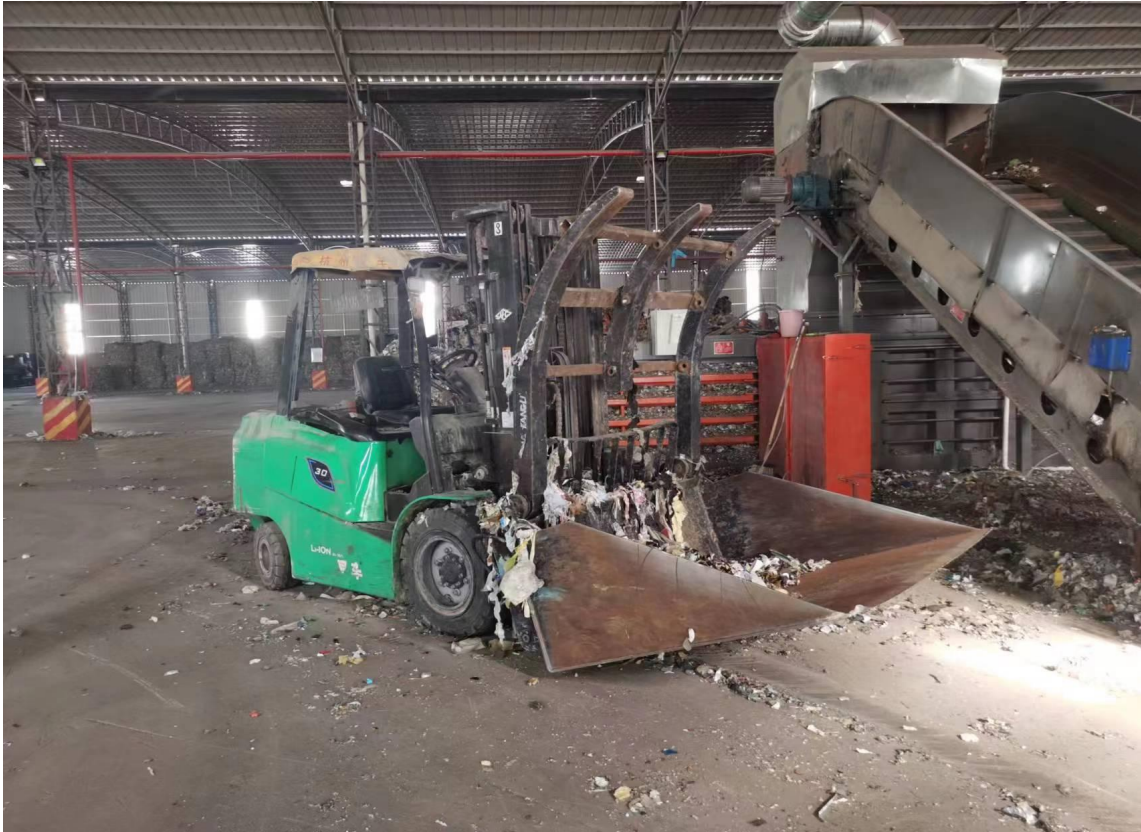
涉事叉车

2023年7月4日15时20分许，源城区工业园三期河源市***有限公司员工李**，在生产车间内驾驶叉车（粤P·*****）进行作业。当时李**准备将货物堆放到传送带，驾驶叉车将货物抬高，由于操作不当，导致叉车侧翻，李**先倒地，被侧翻的叉车压住腹部位。现场人员见状，立即拨打120急救电话、110报警电话和通知公司相关管理人员，并叫来旁边作业的挖掘机，15时24分挖掘机将叉车抬起，救出李**。随后李**被送往医院，经抢救无效宣布死亡。

（一）调查组通过深入调查论证，认定事故的直接原因是：李**，个人安全意识淡薄，未持有特种设备作业操作证书，未取得叉车操作证，驾驶叉车未系好安全带，操作不当，导致叉车侧翻，是导致这起事故发生的直接原因。

（一）生产经营单位要认真吸取事故教训，层层落实各级安全生产责任制，认真履行安全生产管理职责；加强作业现场的安全管理，认真落实安全生产规章制度及安全操作规程，增强对作业现场安全检查的力度和频次，及时发现并消除各类事故隐患；加强安全生产教育培训的针对性，保证作业人员具备必要的安全生产知识。
