# 源城区源南镇“9·17”坠落一般事故 调查报告

2023年9月17日16时许，在源城区源南镇创业大道\*\*\*发生一起1名人员检查铁皮棚时不慎坠落，经抢救无效死亡的一般生产安全事故。

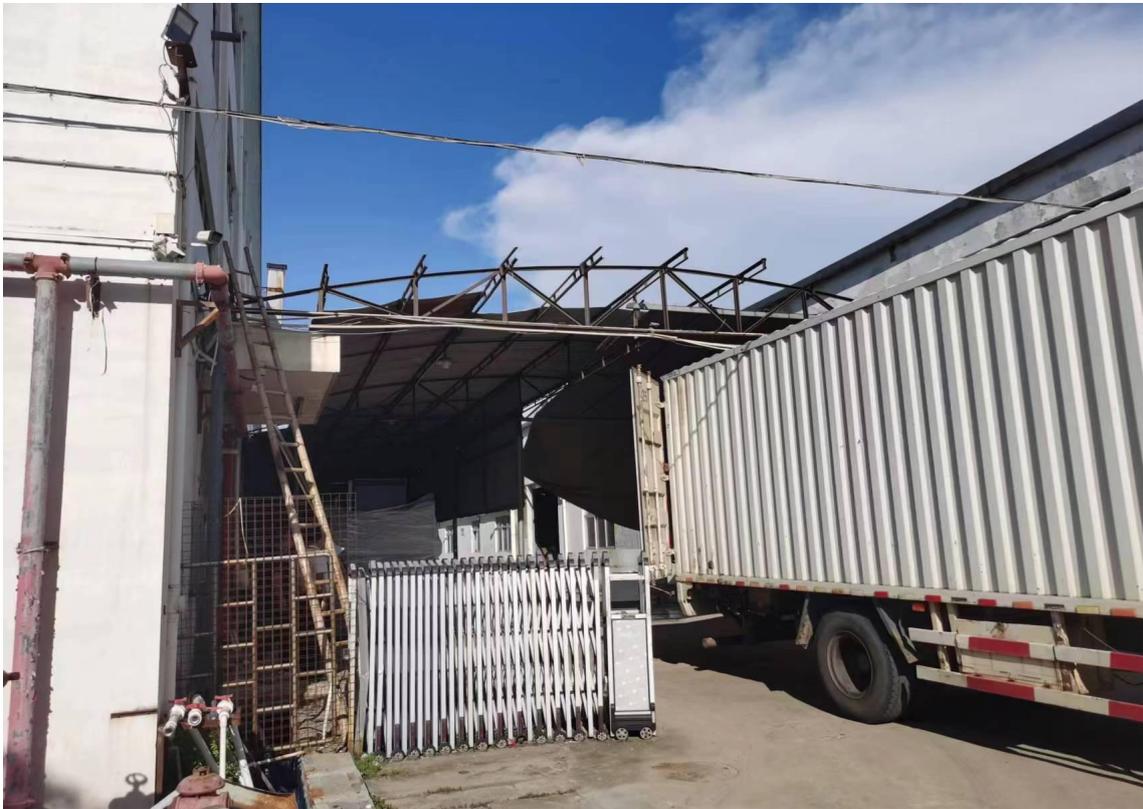
河源市源城区\*\*\*A 栋厂房前面过道铁皮顶

现场勘查情况：事故发生地点为河源市源城区\*\*\*A 栋厂房过道铁皮，事发时该厂房过道顶部正在施工未完工，有 4 米高，铁皮覆盖顶面积约 20 平方米，水泥地面，铁皮顶上有现场拆动施工行为，已有前端部分铁皮拆空，地面留有 2 块已拆落的铁皮，伤者已送往医院抢救。

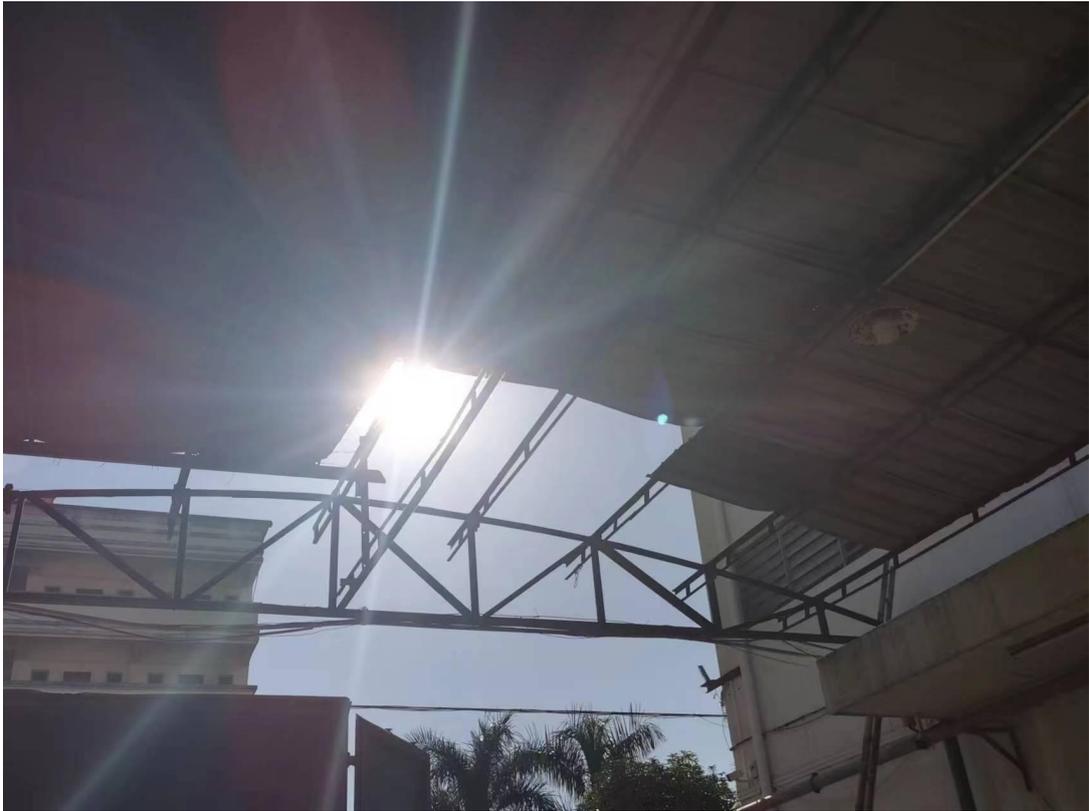
2023 年 9 月 17 日，自然人陈\*\*带领黄\*\*等 4 人开始在 A 栋厂房过道进行更换铁皮顶，当天下午 14 时许，黄\*\*等人在屋顶作业时，未及时发现因铁皮屋顶年久失修铁皮老化，视频显示，先见有一块铁皮摔下来，随后黄\*\*不慎从 4 米高的铁皮顶上摔落至地面，黄\*\*当时未佩戴安全劳保用品，头部着地，现场人员见状，立即拨打 120 急救电话和 110 报警电话，并通知相关管理人员到场。在当天 15 时许黄\*\*经送至河源市中医院进行抢救后，于 16 时许经医生宣布抢救无效死亡。

事发具体位置（黄\*\*从此处坠落）

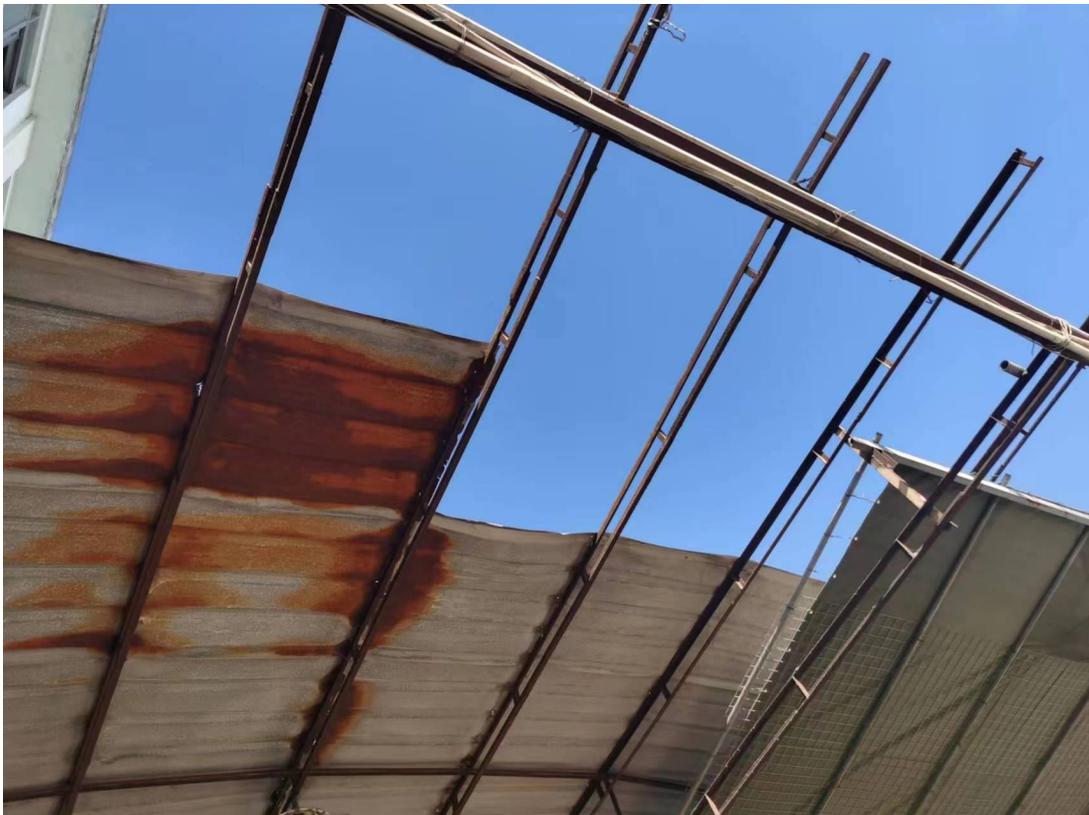
坠落位置距地面 4 米
