源城区东埔街道“3·19”坠落一般事故 调查报告

事故调查认定，源城区东埔街道“3·19”坠落事故是一起一般生产安全责任事故。

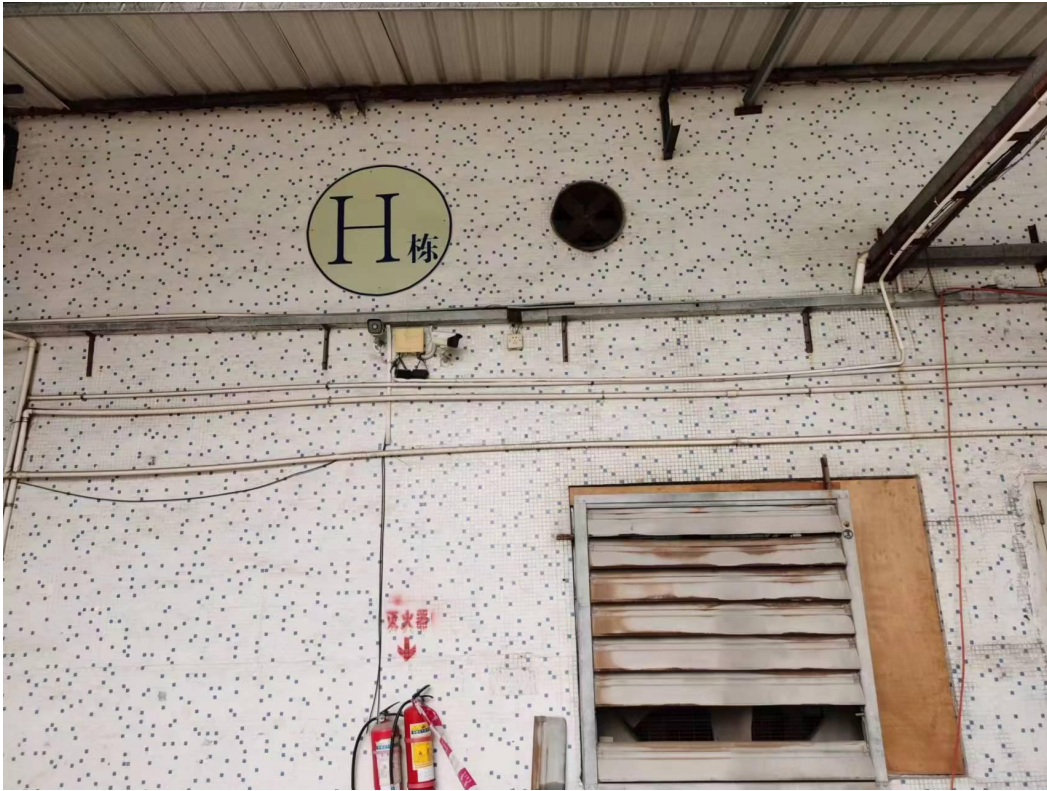
***有限公司H栋注塑部厂房

现场勘查情况:事发点位于***有限公司H栋注塑部厂房,事发时该厂房屋顶正在施工,未完工,未见死者佩戴安全劳保用品。

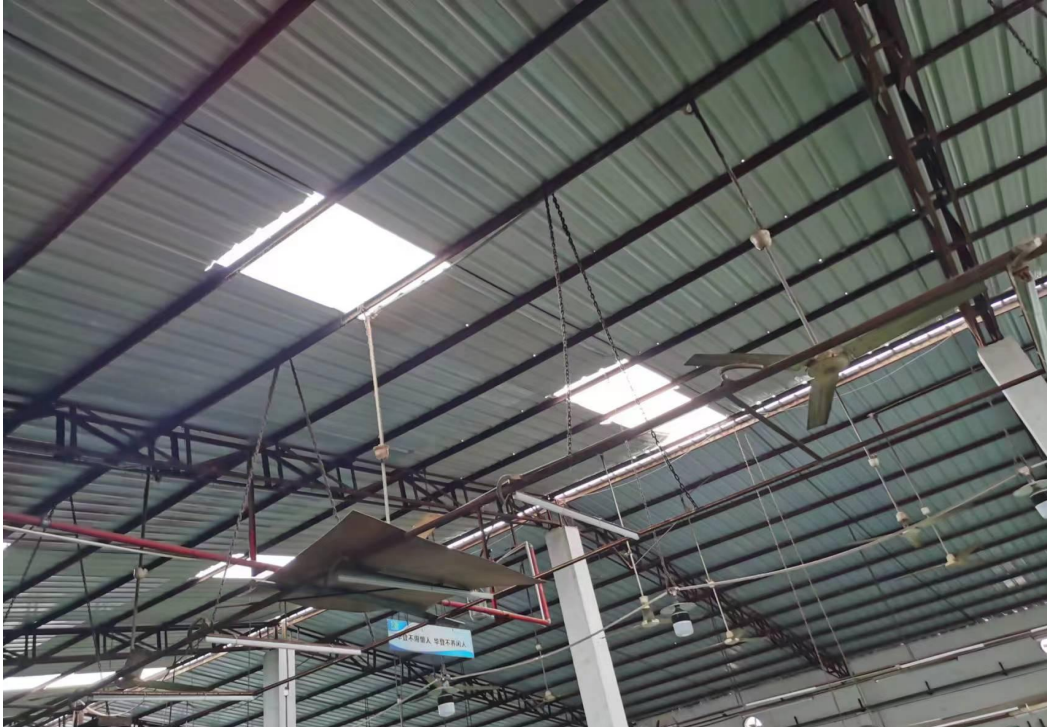
源城区东埔街道***有限公司H栋注塑部厂房需要更换铁皮屋顶，2023年3月17日***公司安全经理胡**与河源市***经销部叶**签订了工程安全协议后，叶**便叫来叶**等务工人员于2023年3月18日开始在H栋注塑部厂房进行更换铁皮屋顶。3月19日9时许，叶**等人在屋顶作业时，因铁皮屋顶年久失修老化，叶**不慎从约5米高的屋顶摔落至地面，头部着地，当时其未佩戴安全劳保用品。现场人员见状，立即拨打120急救电话和110报警电话，并通知相关管理人员到场。河源市友好医院医生赶到事故现场时，叶**已无生命体征，当场宣布死亡。

H栋注塑部厂房铁皮屋顶（叶**从此处摔落）

叶**，个人安全意识淡薄，对现场安全风险及隐患分析辨识不足，作业时未佩戴相关安全劳保用品，是导致这起事故发生的直接原因。

（一）生产经营单位要认真吸取事故教训，层层落实各级安全生产责任制，认真履行安全生产管理职责；加强作业现场的安全管理，认真落实安全生产规章制度及安全操作规程，增强对作业现场安全检查的力度和频次，及时发现并消除施工过程中的各类安全隐患；加强安全生产教育培训的针对性，保证作业人员具备必要的安全生产知识。

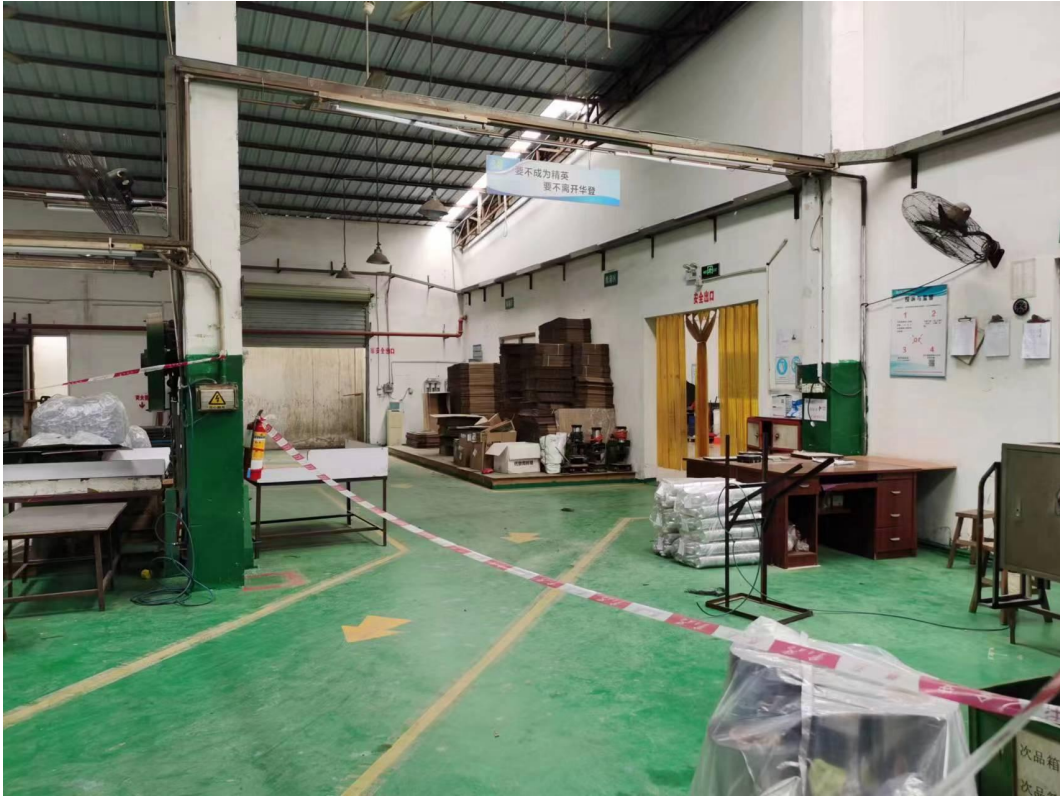
H栋注塑部厂房地面（屋顶距离地面约5米）
