源城区源南镇"1·26"坠落一般事故 调查报告

2024年1月26日17时许,在源城区源南镇双下村广东粤东钢铁有限公司发生一起1名设备安装人员不慎从行车滑轨上坠落,经抢救无效死亡的一般事故。

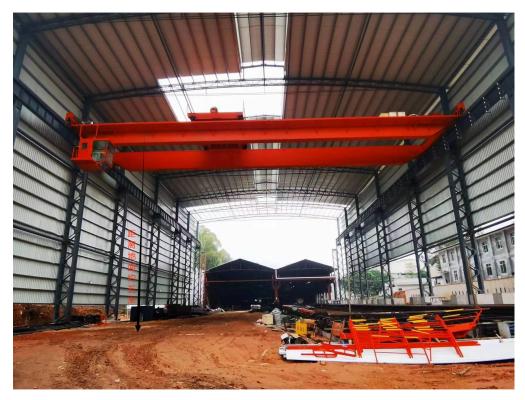
2024年1月26日,谷某等4人在广东粤东钢铁有限公司 轧钢车间安装行车设备,行车滑轨距离地面高约5米(附图1), 谷某与另一名作业人员在行车上安装滑轨(附图2),17时许, 当天作业结束,准备下班时,谷某在行车上自行解开了安全绳, 随后不慎从行车滑轨上坠落至地面,地面作业人员和卢某等人 见状,立即拨打120急救电话和110报警电话,并通知现场施 工管理人员到场,十分钟后,河源市中医院救护车及急救医护 人员到达现场对谷某进行抢救。1月26日18时许,谷某经抢 救无效当场宣布死亡。

坠落位置距地面约5米(图1)

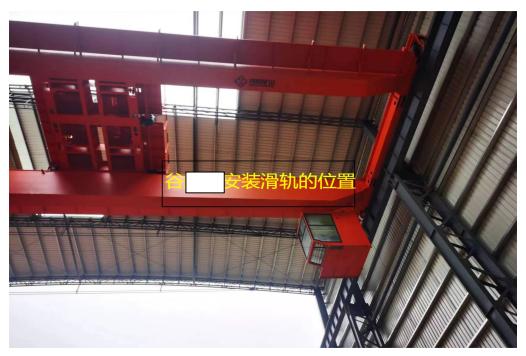
广东粤东钢铁有限公司轧钢车间正在安装的行车设备(图2)

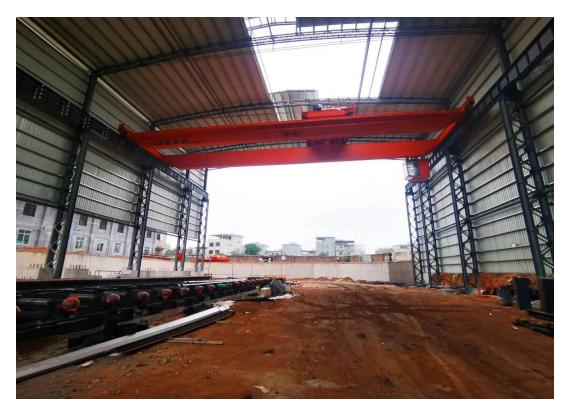
现场勘查情况:事故发生地点为广东粤东钢铁有限公司轧钢车间,车间正在升级改造,同时置换冶金桥式起重机(附图3),地面放置待安装的电箱设备(附图4),现场施工未完工。

广东粤东钢铁有限公司轧钢车间(图3)

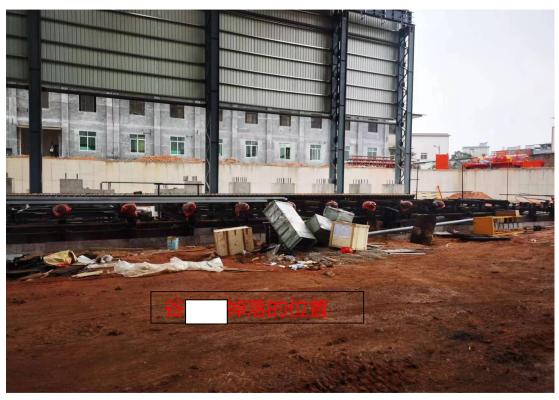
事发具体位置(谷某坠落于此位置)(图4)
