源城区坚基·春天里一标段建筑工地“8·27” 一般事故调查报告

2022年8月27日13时许，位于源城区文祥路与永康大道交汇处坚基·春天里一标段建筑工地发生了一起其他伤害致1人死亡的一般事故。

事故调查认定，源城区坚基·春天里一标段建筑工地“8·27”一般事故是一起生产安全责任事故。

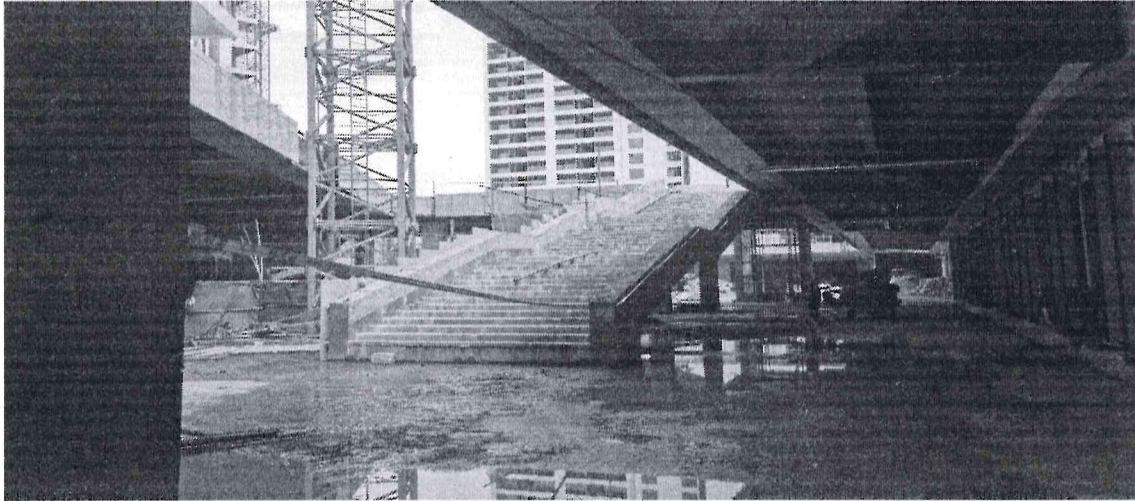
坚基·春天里一标段工程在建5栋

经现场勘查情况：事发点位于坚基·春天里一标段工程在建5栋负一楼平台，该平台正在施工，未完工，事发现场楼梯台阶无护栏等防护措施，现场环境昏暗，无照明设备。

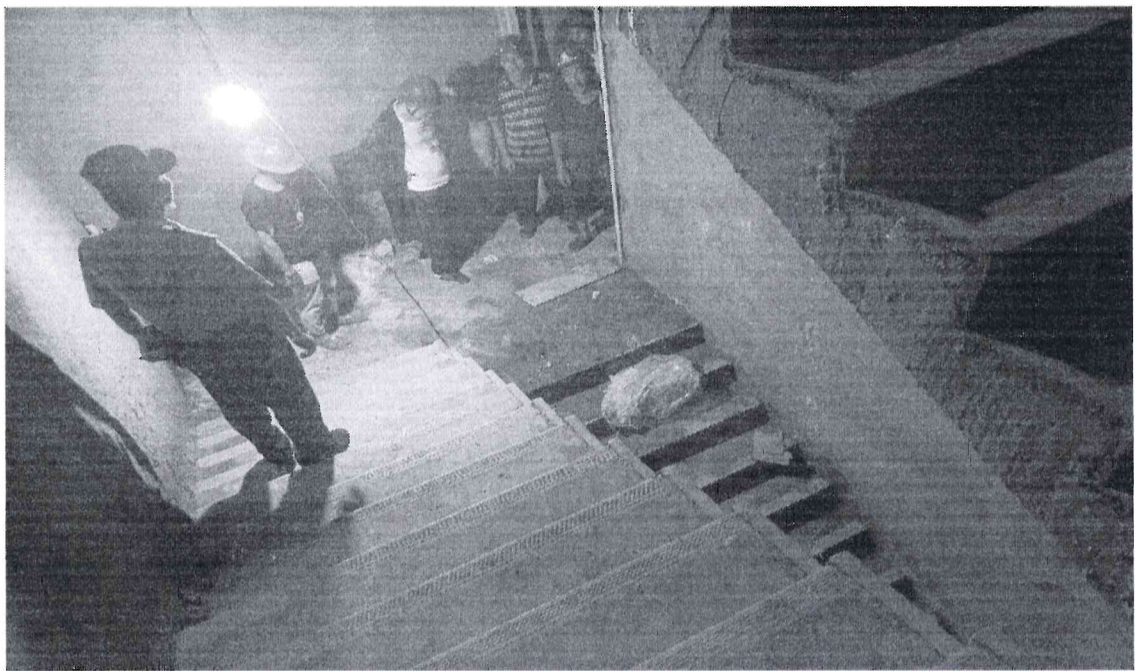
5栋负一楼平台

王太海安全意识淡薄,未能充分考虑各种危险因素,不慎从楼梯台阶失足跌倒,是导致这起事故发生的直接原因。

(一)深圳万泰公司,安全生产主体责任不落实。未采取有效的技术和管理措施,楼梯临边未做防护,未及时发现并消除事

故隐患。

（一）深圳万泰公司要认真吸取事故教训，依法落实安全生产主体责任，要教育和督促从业人员严格执行安全生产规章制度和安全操作规程，确保安全管理各项规定落实到生产经营活动的每一个环节，坚决杜绝盲目冒险作业；要建立健全事故隐患排查治理制度，逐级建立并落实从主要负责人到每个从业人员的隐患排查治理和监控责任制；要加强对从业人员的安全生产教育和培训，保证从业人员具备必要的安全生产知识，掌握本职工作所需的安全生产知识，提高安全生产技能，增强事故预防和应急处理能力。同时，要督促项目负责人和安全生产管理人员切实履行安全生产管理职责，加强安全培训、安全技

术交底和施工现场安全监督检查，及时消除生产安全事故隐患，确保施工现场各项安全措施落实到位，防止类似事故的发生。
